PROJET DE LOTISSEMENT À AVISTER – COMMUNE D'ESNEUX

Etat des lieux des sites karstiques connus et recommandations concernant le bon aménagement des lieux

Observations et photos : P. Xhaard
Synthèse et recommandations : G. Michel
Rapport CWPSS – le 30 août 2017

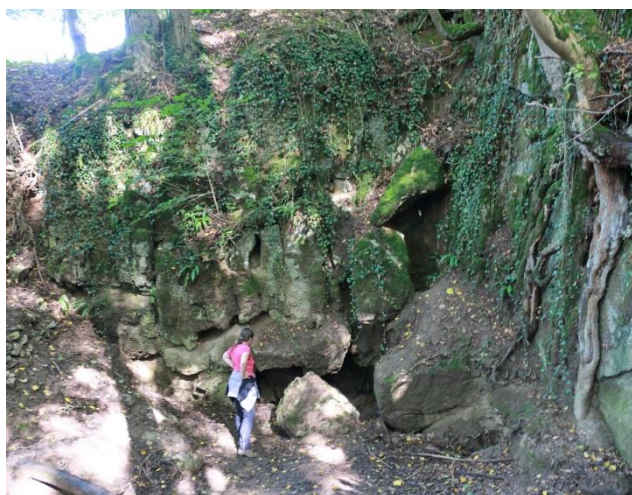
Fig. 3. La Douve aux Eaux sauvages, en amont d'Avister. Les eaux s'engouffrent à la base de la paroi rocheuse terminale.

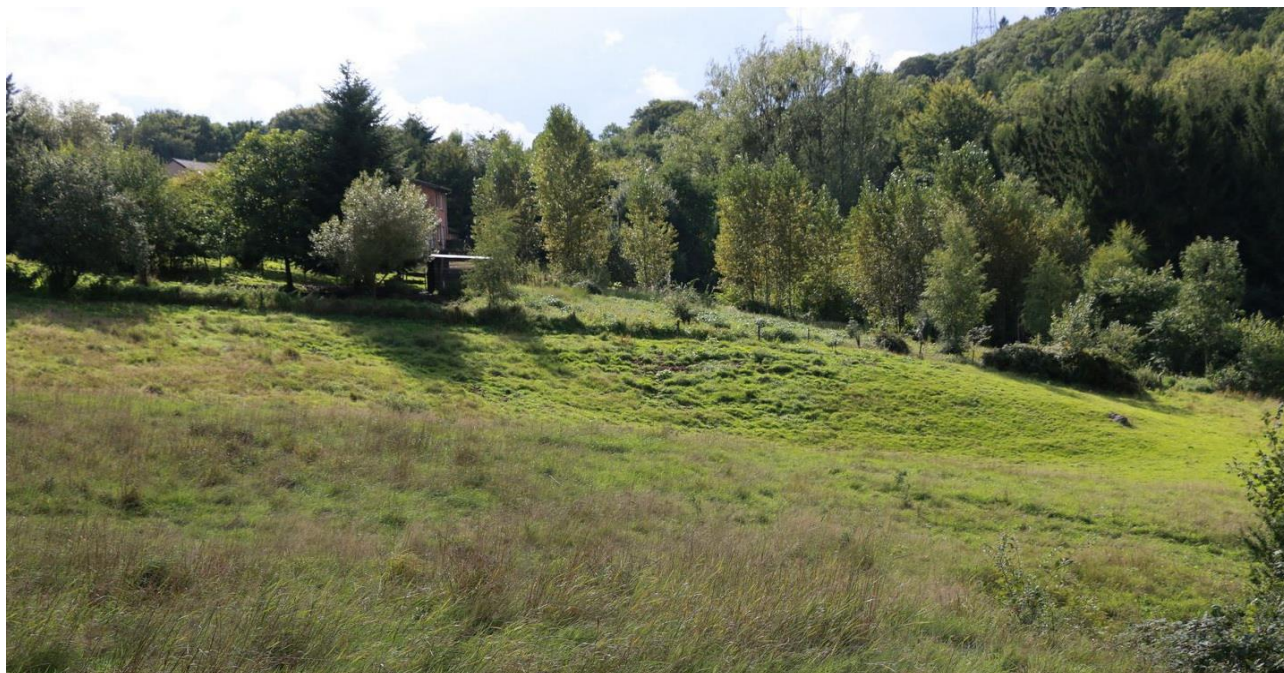
Fig. 5. Dépression de plus de 70 m de long affectant une bonne partie de la pâture A d'Avister.

Deux dépressions de belles dimensions affectent près de la moitié de la superficie de la pâture. Le site 42/6-076 en particulier (fig. 5), ouvert vers le fond du vallon sec dans un axe sud-nord, présente une longueur totale de 40 m (topo P. Xhaard, 24/08/2017) ; ce qui frappe avec cette doline, c'est qu'elle continue à évoluer et à s'approfondir régulièrement, malgré les remblaiements des effondrements qui se forment surtout dans le haut de cette cuvette.

Ceci témoigne d'un soutirage toujours actif et d'une dynamique karstique qu'il y a lieu de prendre en compte dans tout projet qui pourrait être proposé sur ce lot.

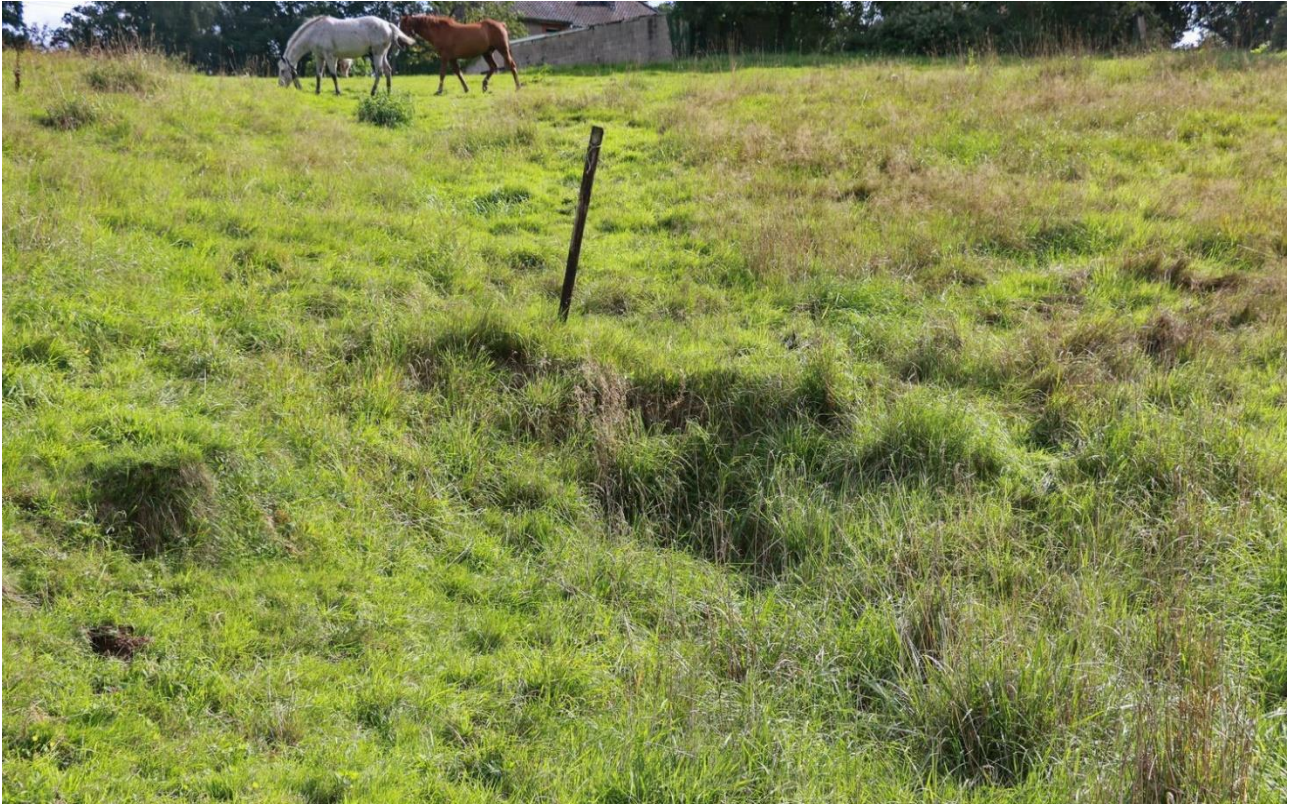
Descript : Vaste dépression bien marquée dans la prairie (en forte pente vers le nord), ouverte vers le vallon sec de Nomont. Sur le flanc sud, puits d'effondrement parfaitement circulaire (1993). Affleurement calcaire en place au N-O, montrant une très faible épaisseur de terre et un calcaire fortement corrodé.

18/05/1993 : Dans le haut de cette vaste zone déprimée (sud), effondrement récent, toujours en cours d'évolution (diam. 1,5 m, prof.: 50 cm). La terre est encore humide au fond sur les parois du trou.

19/08/2017 : Plusieurs petits effondrements affectent le fond de cette cuvette, en particulier sur son bord sud (là où Bay avait déjà noté des affaissements). Ils sont régulièrement comblés par le locataire, mais se reforment (soutirage actif).

Fig. 7. Petits effondrements régulièrement comblés dans la partie sommitale (sud) de la grande dépression 42/6-076.

Intervention : La pâture à l'ouest de la rue Terre Antoine est reprise en zone urbanisable au plan de secteur, mais ne convient pas à la construction vu la présence de vastes dépressions au soutirage actif.

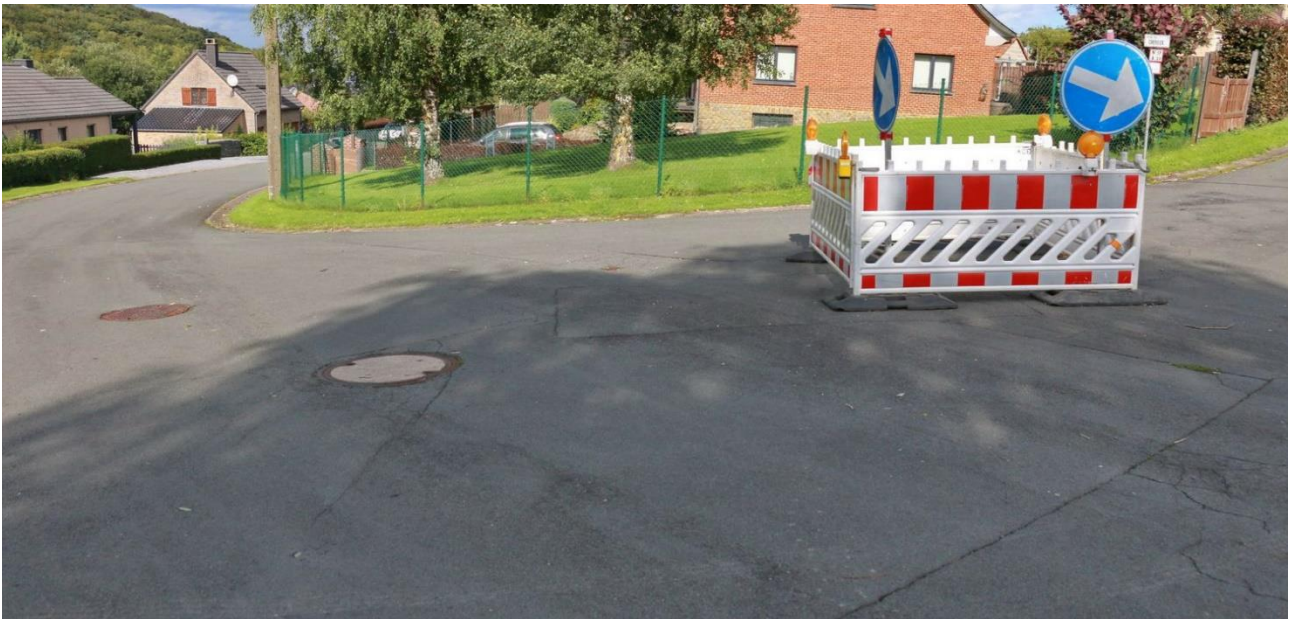
Descript : Au milieu du carrefour formé par les rues de Chêneux et Terre Antoine, dans le lotissement d'Avsiter, effondrement de la route, apparu brusquement en 2017. Le trou ne laisse voir que de la terre ocre et assez sableuse; son origine est probablement liée à un soutirage karstique sous-jacent, dans les calcaires givetiens.

Hydro : Plusieurs taques d'égout autour de la zone affaissée indiquent que l'effondrement a pu être causé par une fuite dans une des conduites, elle-même provoquée par la nature instable des terrains calcaires sous-jacents.

L'effondrement du carrefour en 2017 (voir fiche 42/6-112, dans le chapitre précédent) est très probablement lié à un soutirage karstique. Les travaux de réparation réalisés le 21/08/2017 ont dégagé à la base de l'effondrement des briquillons, remblais et vieux câbles, montrant que le site s'est déjà affaissé par le passé.

On s'interroge sur l'impact de cet affaissement vis-à-vis des canalisations qui passent de part et d'autre. Si le karst est très probablement à l'origine du problème, il a pu endommager une des conduites, créant un apport d'eau qui provoque et entretient alors un soutirage.

Fig. 9. Effondrement du carrefour. La présence de plusieurs canalisations (matérialisées par les taques d'égouts) et de fissures linéaires sur une importante distance semblent indiquer que la zone déstabilisée est bien plus étendue que le trou actuel.

Intervention Sécuriser le site. Avant de le remblayer, s'assurer qu'aucune canalisation fissurée ne soit à l'origine du soutirage. Sans réparation éventuelle, le soutirage se poursuivra et de nouveaux effondrements se formeront.

Si le comblement du trou par le Service travaux était nécessaire pour des raisons de sécurité, on espère qu'il a été procédé au préalable à une vérification de l'intégrité des canalisations voisines, au risque de voir le soutirage reprendre et d'autres effondrements se former à proximité.

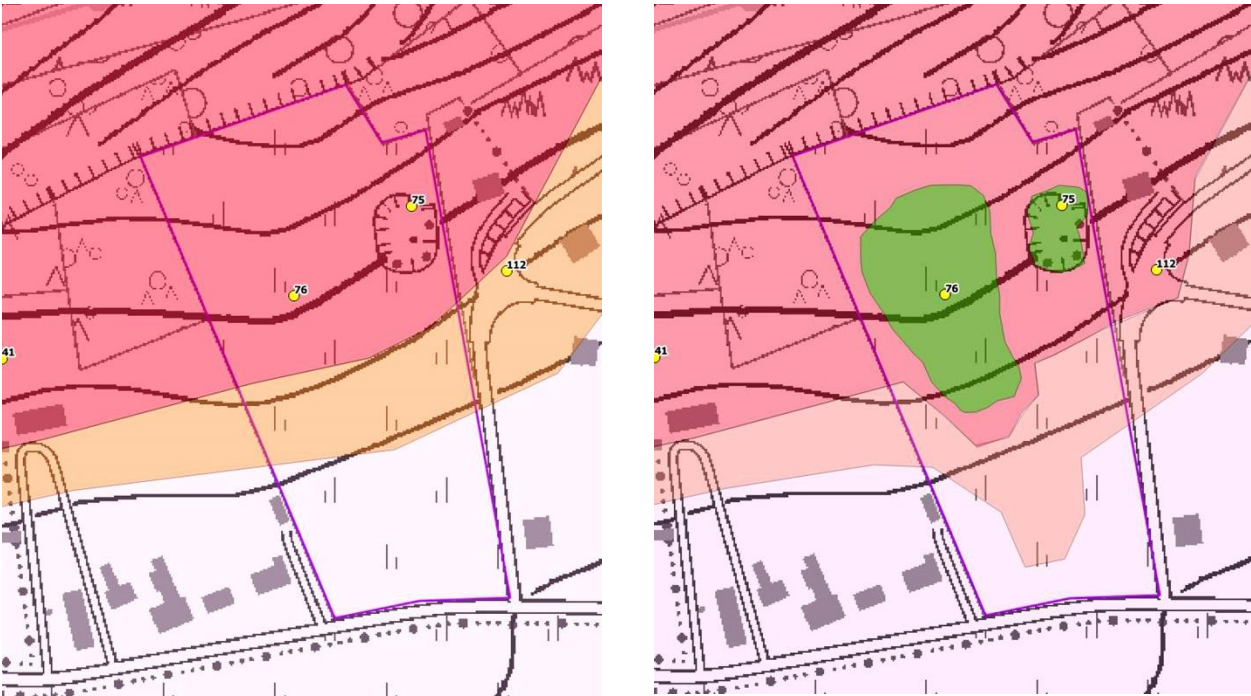
Vu les dimensions des dépressions qui affectent une grande partie de la pâture et le soutirage toujours actif (au moins pour le site 42/6-076), cette zone est impropre à l'urbanisation. Elle est pourtant toujours reprise au plan de secteur en « habitat à caractère rural », et la zone de contrainte karstique qui a été définie autour est insuffisante.

Le périmètre effectif de la dépression 76 (en vert sur la carte de droite) ainsi que l'existence d'un vallon bien marqué, remontant vers le sud jusqu'à proximité de la route (et propice à des soutirages), nous suggèrent d'étendre et de prolonger la zone de contrainte via cet axe.

Fig. 8. Parcelle A d'Avister (pâture en zone urbanisable). A gauche, les zones de contraintes karstiques (fortes et modérées) telles que définies en 2002 ; à droite, proposition de modification sur base des observations réalisées en 2017.

Ci-dessous (fig. 8), nous proposons pour cette parcelle en particulier, une révision de la carte des contraintes karstiques, intégrant les observations récentes et les plans précis des dépressions qui doivent être vues comme des objets surfaciques plutôt que de simples points.

Idéalement, cette nouvelle délimitation du « risque karstique » devrait être confirmée par une investigation géophysique. En l'absence de données plus précises et pour un terrain aussi pentu et « mouvant », le principe de précaution doit être de mise en ce qui concerne la stabilité du sol.

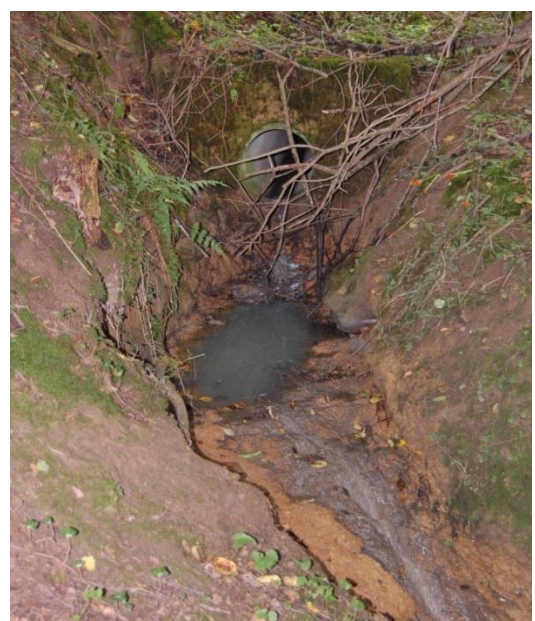
Les eaux usées des maisons situées de part et d'autre de la pâture « B » sont canalisées vers le vallon sec de Beauregard, où elles se déversent sans épuration, directement sur calcaire (terrain vulnérable avec lourd impact potentiel sur la nappe) ... en pleine zone Natura 2000 !

Pas moins de 3 exutoires différents ont pu être repérés par P. Xhaard au nord d'Avister, dans les bois entourant le vallon sec. La nature, la couleur et l'odeur ne laissent aucun doute quant à leur nature d'égout.

Fig. 11. Rejets d'eau usées dans le vallon de Beauregard, en provenance des maisons d'Avister.

La mise en place d'une épuration effective et centralisée pour tout Avister s'avère donc utile et très nécessaire (voir ci-dessous les alternatives).

Pour les raisons évoquées ci-dessus, et sans avoir étudié la faisabilité technique ni la meilleure localisation d'un tel équipement, il faudrait envisager pour Avister (en lieu et place des fosses individuelles), une mini-station qui traite collectivement les eaux usées.
